# Renovaties van “Gierzwaluwijken” in de Liemers in 2012 en 2013

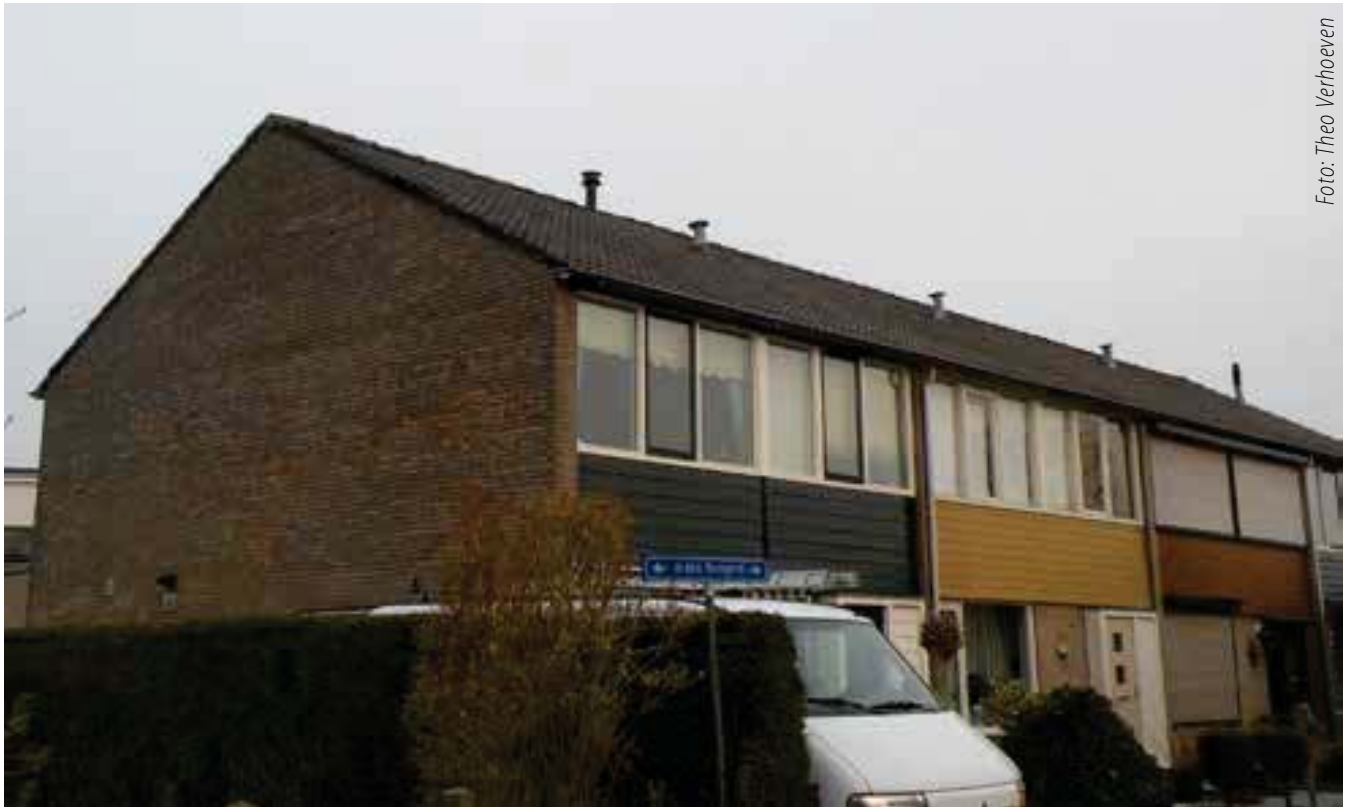
Foto 1: Oude situatie Cloecklaan.

De aaneengeschakelde mooie ruime woningen, voor een deel huur en ander deel koopwoningen, werden in die tijd nauwelijks geïsoleerd en niet zo hermetisch afgesloten. Hiermee was dan ook een prima biotoop voor diverse stadsvogels gecreëerd. De openingen onder de goten en kantpannen zijn waarschijnlijk als eerste ontdekt, door

de Huismus en ook door de jaarvogel van 2014 de Spreeuw. De Huismus maakt tevens gebruik van de dakgoot om onder de eerste rij pannen te komen. Heerlijk toch dat “vogelleven” in zo’n jarenzestigwijk. Binnen een paar jaar durfde de Gierzwaluw het ook aan om de openingen onder de dakgoten en kantpannen in te vliegen. Het is niet onwaarschijnlijk dat de Gierzwaluw de Spreeuw en Huismus uit hun nest heeft verjaagd en hun nesten heeft gekraakt. Ja, de natuur is soms ook hard. Daarna zijn de Gierzwaluwen steeds naar deze voor hen veilige en bekende broedplekken teruggekomen. Hier zijn generaties jongen uit het ei gekropen!

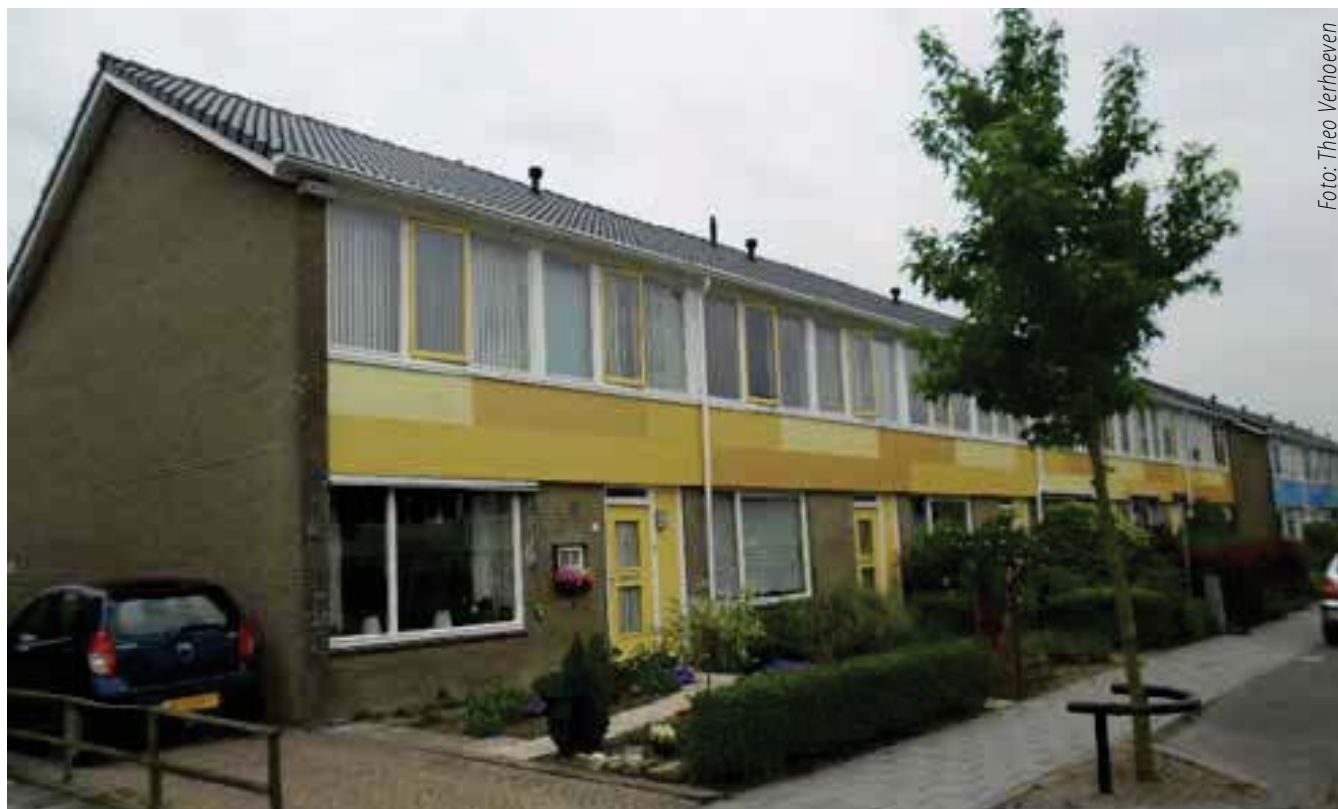
*Foto 2: Nieuwe situatie Cloecklaan.*

Dienst Regelingen (Ministerie van Economie, Landbouw en Innovatie). Uiteindelijk is de renovatie eind augustus 2012 begonnen, na de broedtijd van de Gierzwaluw en de Huismus. Het werk is in maart 2013 juist voor de broedtijd van de Huismus en Gierzwaluw opgeleverd. Voor de Gierzwaluw zijn op alle hoeken van de aaneengeschaalde woningen totaal 36 nestkasten Waveka type 17 opgehangen. Onder de eerste rij pannen zijn voor de Huismus Vogelvides geplaatst. In de aftimmering aan de kopse zijde is een majestueuze constructie bedacht, die onderdak biedt aan vleermuizen. Afgelopen zomer (2013) heb ik een paar keer de wijk Struikendoorn bezocht en vooral gelet op de aanwezige Gierzwaluwen. Het was een feest om te zien hoe de Gierzwaluwen de nieuw geplaatste nestkasten hebben ontdekt. Vrijwel alle kasten zijn direct ingevlogen. Ook bewoners van deze wijk vinden het prachtig! Er gaan zelfs al gesprekken, zo van 'hebben jullie ze ook al in de kast'. Eén van

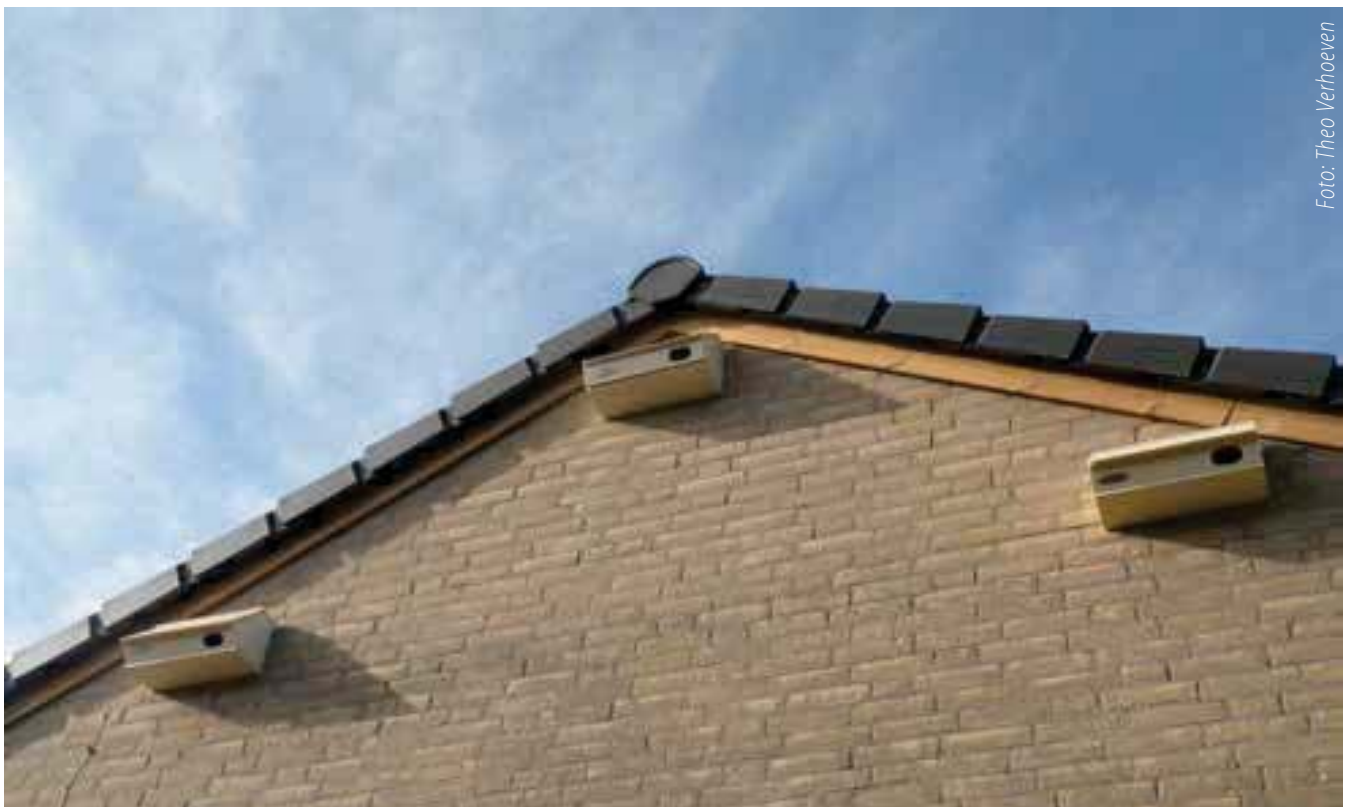
Foto 3: Pannerden nestkasten en cederhouten aftimmering.

- Aan de oostelijke kopgevel van het blok dat vrijwel gereed is, zijn drie nestkasten voor Gierzwaluwen opgehangen. Verder een nestkast in de top van de kopgevel ca. 10 cm onder de nok. Twee nestkasten zijn ca. 80 centimeter onder de bovenste nestkast geplaatst, zo dicht als mogelijk bij de oude invliegopening, tegen de gevelpannen.

- Bij de nog te renoveren blokken zijn de volgende maatregelen genomen:  
De aftimmerplaat van trespas, die bedoeld was om de extra hoogte door de nieuwe isolatielaag te overbruggen, wordt vervangen door een strook red ceder. Red

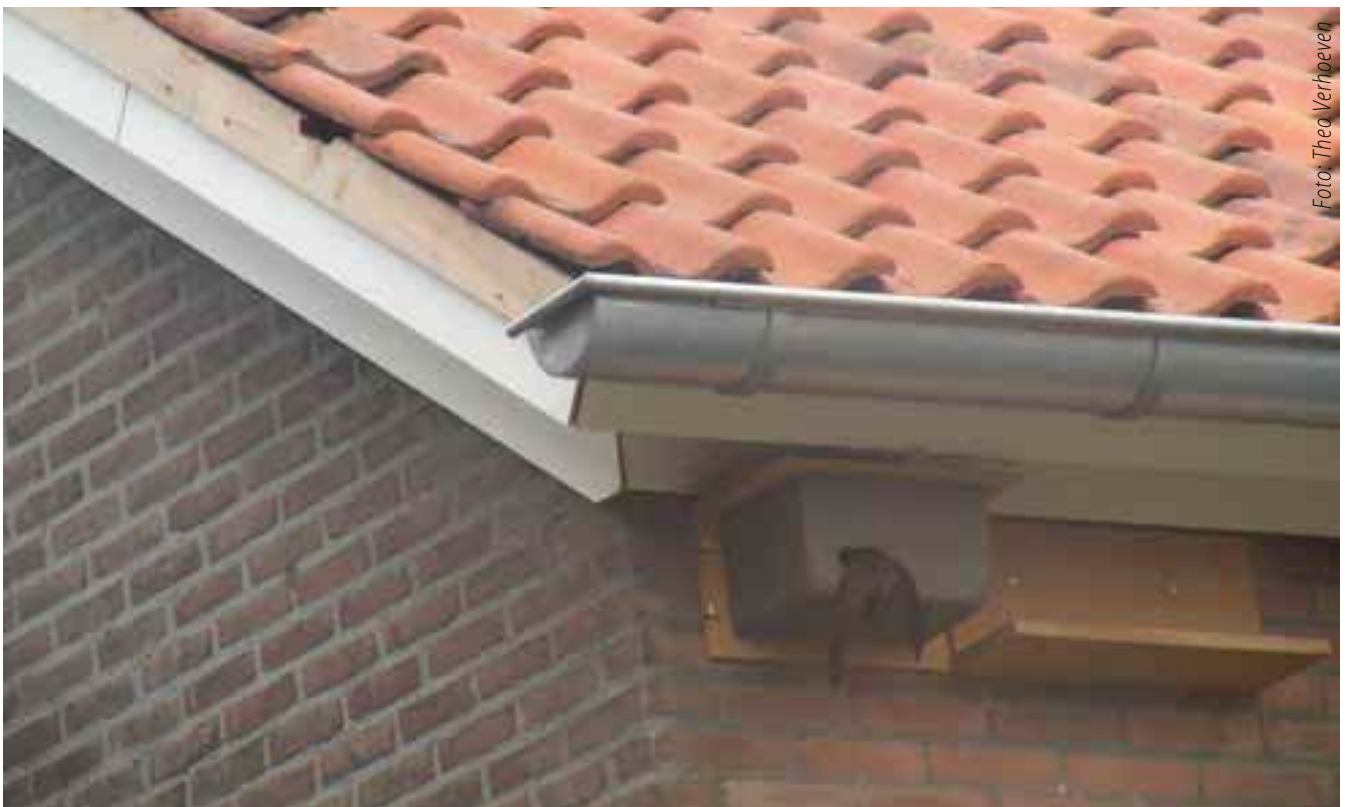
Foto 4. Gierzwaluw neemt nieuwe nestkast in gebruik. Ook zichtbaar is de uitsparing van de betimmering!

van Huismus verwijderd. Ter compensatie zijn voor de Huismus in de vorm van vogelvides meer dan 120 nestgelegenheden aangeboden. Voor de Gierzwaluw zijn nestkasten van het type Zeist opgehangen, (aantal onbekend), op alle hoeken van de woonblokken. De nestkasten die net voor het broedseizoen zijn opgehangen in de Tuinstraat zijn direct in gebruik genomen door de Gierzwaluwen. De aftimmering onder de kantpannen is van ruw cederhout gemaakt. In deze aftimmering zijn speciale uitsparingen gemaakt ter plaatse van eerdere invliegplekken.

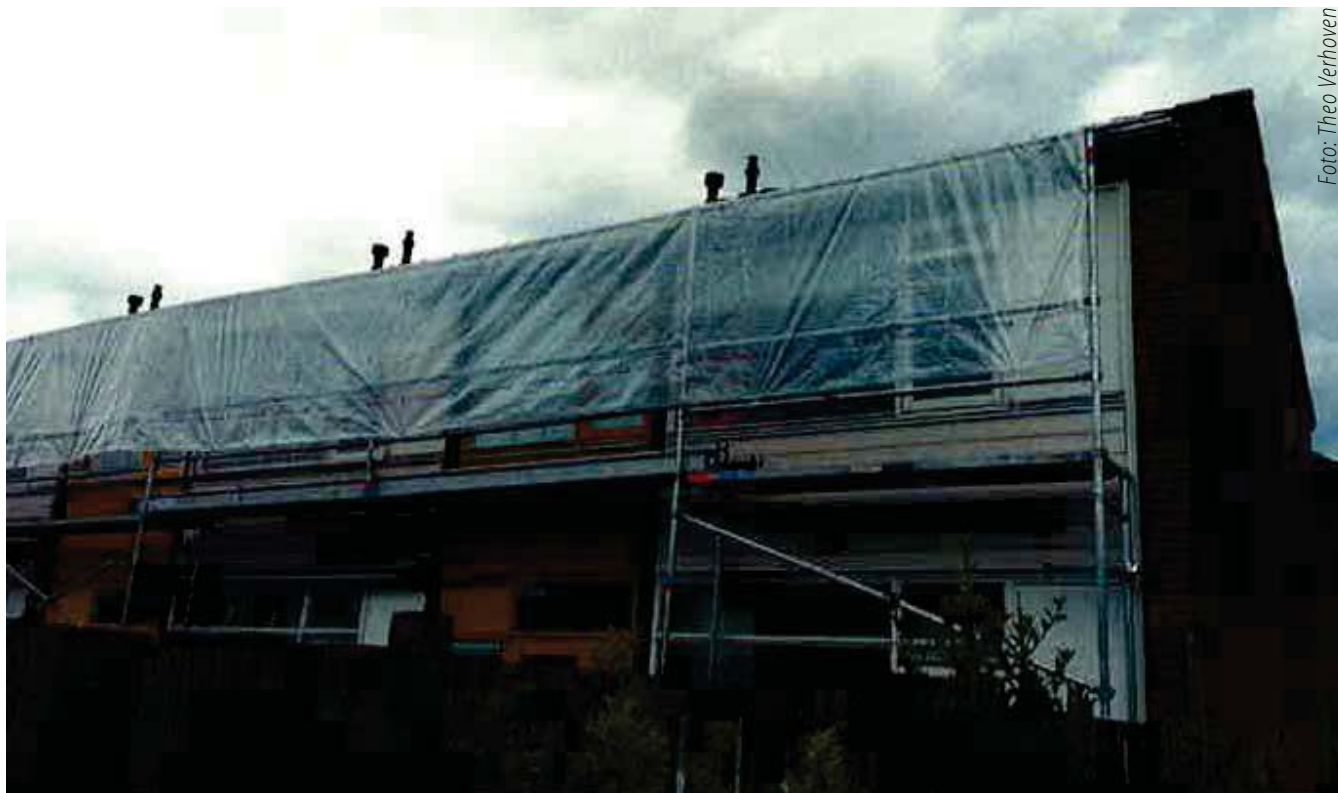
Foto 5. oude manier van steigerbouwer.

De werkzaamheden die VIVARE laat uitvoeren, bestaan uit het verrichten van schilder-, reinigings- en houtrotherstelwerkzaamheden aan in totaal 168 woningen. Werkzaamheden op hoogte worden uitgevoerd d.m.v. steigerwerk langs de voor – en achtergevels. De steigers worden aan de dakgoot bevestigd waarover een zeil wordt gespannen. Hierdoor kunnen de schilders en timmerlieden droog werken. Aan de kopgevels worden geen werkzaamheden verricht.

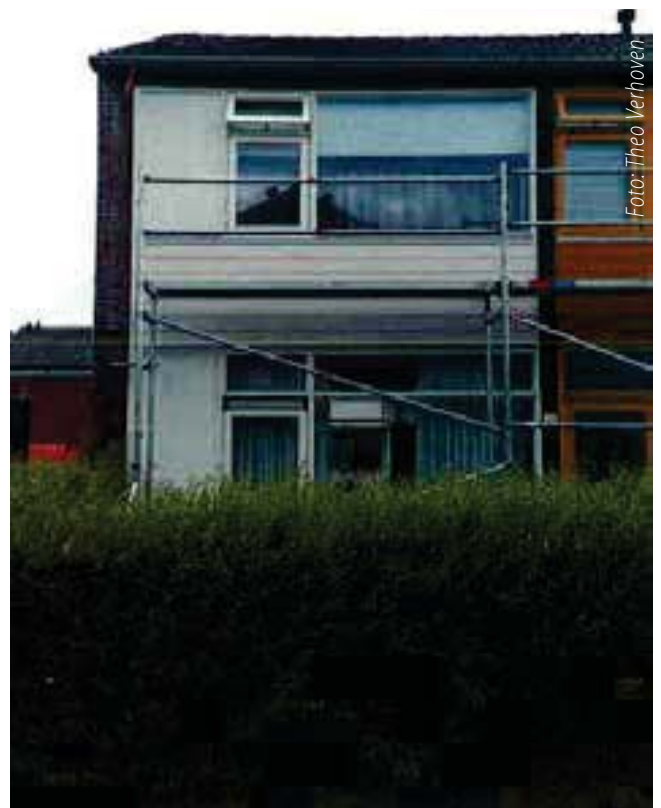
Foto 6 .Nieuwe manier van steigerbouwer.

- Geen afscherming (zeilen) toepassen op of aan steigerwerk.
- De steiger niet bevestigen in/aan dakgoot. Bij de hoekwoningen de steiger niet hoger opbouwen dan tot de eerste verdiepingvloer plus leuningen op de eerste verdieping.
- Na de werkdag de leuningen op de eerste verdieping verwijderen t.p.v. de hoekwoningen.

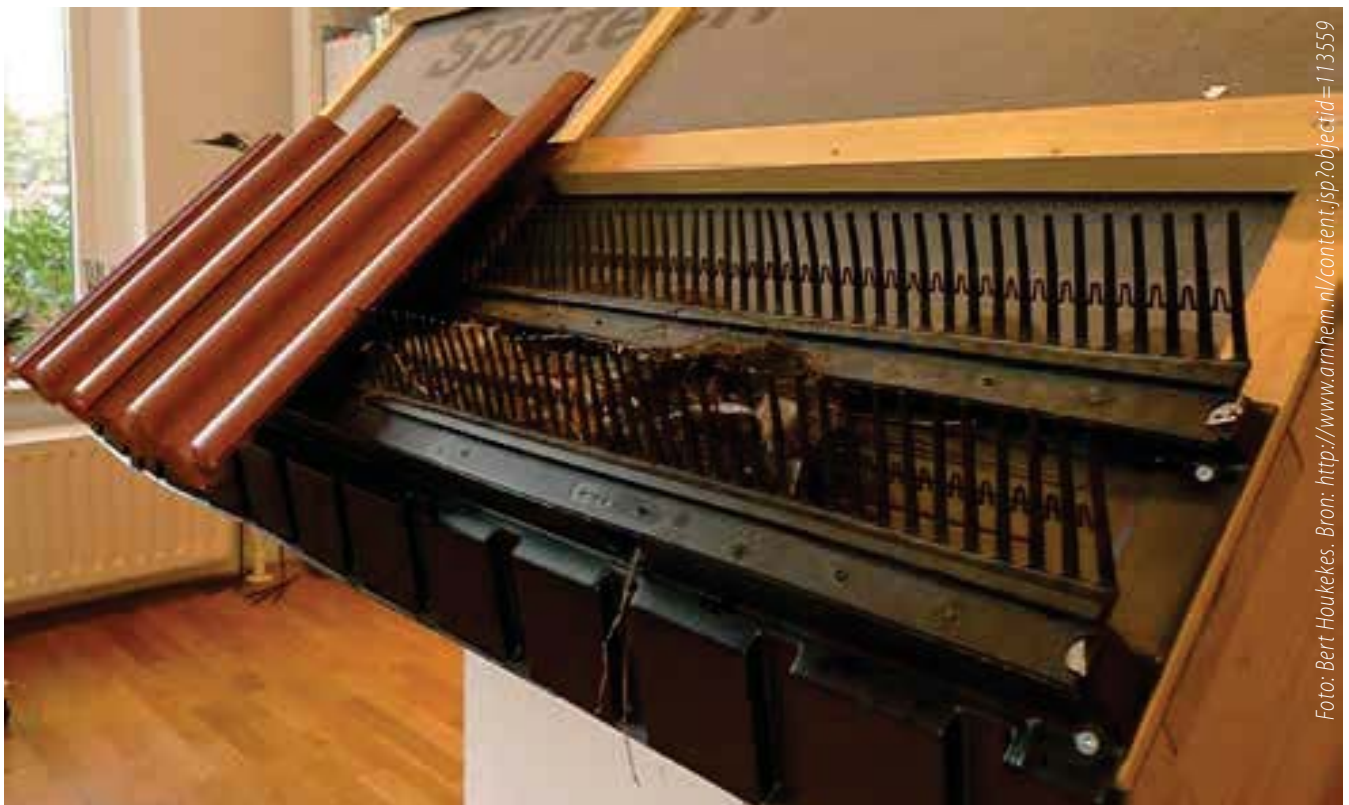
*Vogelvide*

Ook bij nieuwbouw zijn allerlei alternatieven mogelijk, die we kunnen toepassen om onze geliefde vogels een nestplek te bezorgen. Er bestaan speciale dakpannen, neststenen of nestkasten voor Gierzwaluwen. Bij een pannendak kan een z.g. vogelvide onder de eerste pannenrij als vervanging van de vogelschroot weer mogelijkheden voor de Huismus bieden. Ook zijn er kansen om de zo nuttige vleermuis een plek te geven. Platte daken kunnen een groene (sedum) of bruine begroeiing krijgen. Er zijn zelfs manieren om gevels verticaal groener te maken! Je kunt zelfs een hotel voor diverse insecten creëren.
